ADRES	Parallelweg bij 101 Maastricht
GEGEVENS	Oorspronkelijke functie: zuiveldistributiegebouw Huidige functie: studentenvereniging KOKO
STATUS	Dominant bouwwerk
FOTO'S

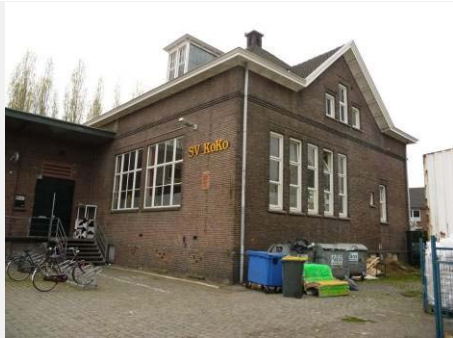
<p><i>Kantoordeelte van het zuiveldistributiegebouw</i></p>

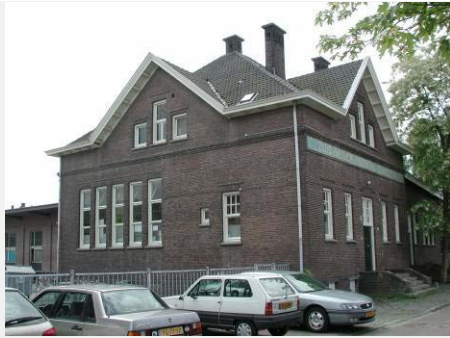
<p><i>De oorspronkelijke voorgevel (rechts)</i></p>

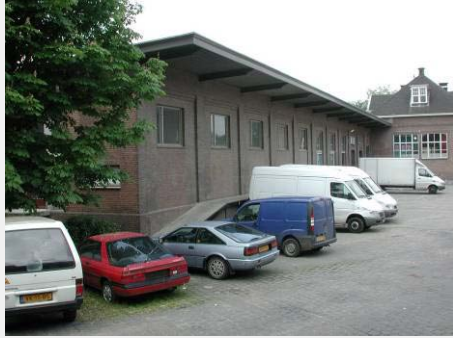
<p><i>Distributiecentrum (oostzijde)</i></p>

<p>De oostelijke gevel heeft op de begane grond links een vijftal hoge vensters met driedelige oorspronkelijke ramen en hardstenen onderdorpels. Rechts is een klein vierkant venster en een rechthoekig venster met oorspronkelijke ramen en hardstenen onderdorpels. In de gemetselde geveltop zijn drie in hoogte verspringende vensters met oorspronkelijke ramen.</p> <p>De zuidelijke gevel heeft twee grote, vierkante vensters met meerruits stalen ramen en bakstenen onderdorpels. Rechts van het venster is later een gevelsteen ingemetseld van een vrouwfiguur (Eva), die omwikkeld is met een slang.</p> <p>Het <i>distributiegebouw</i> sluit aan de zuidwestzijde van het kantoor aan en bestaat uit één bouwlaag met een plat dak, dat een breed overstek heeft ten behoeve van het droog laden en lossen van vrachtwagens. De buitengevels zijn opgetrokken in baksteen en zijn elf en veertien traveeën breed, gescheiden door gemetselde lisenen. In iedere travee was ooit een laadpoort. De openingen zijn later dichtgezet met nieuwe puin en vensters. Langs de laadgevels zijn verhogingen geplaatst, zodat de goederen direct op de hoogte van de laadruimte aangeleverd konden worden. Ook in de zuidelijke kopgevel zijn nieuwe venster- en deurpuin aangebracht.</p>

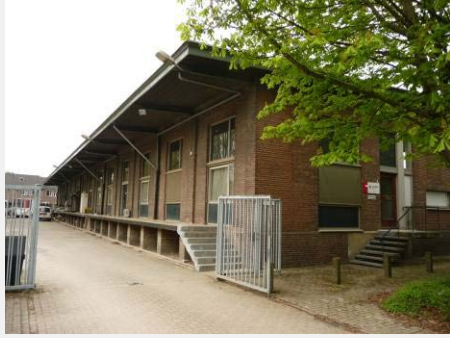
<p><i>Distributiecentrum (westzijde)</i></p>
OMSCHRIJVING	<p><b>Inleiding</b> Voormalig zuiveldistributiecentrum uit ca. 1915, gelegen binnen de bebouwde kom en binnen het beschermd stadsgezicht van Maastricht. Het pand is gebouwd in opdracht van de Zuid-Nederlandse zuivelbond.</p> <p><b>Beschrijving</b> Het complex bestaat uit een voormalig kantoorgebouw en een distributiecentrum, die met elkaar verbonden zijn. Het <i>kantoorgebouw</i> ligt op de noordoosthoek van het complex en is één bouwlaag hoog en gedekt met een tentdak, waarin aan drie zijden steekkapjes zijn geplaatst. Het dak is gedekt met kruispannen. Bovenop het dak is een kleine schoorsteen en in het achterste dakvlak zijn twee hoger opgemetselde schoorstenen. In het zuidelijke dakvlak is een oorspronkelijke houten dakkapel met een plat, licht overstekend dakje en oorspronkelijke ramen. Aan het dak is een houten bakgoot op houten klossen. Het kantoorgebouw is opgetrokken in baksteen en heeft een licht uitgemetselde bakstenen sokkel, waarin dichtgezette keldervensters zijn opgenomen. Boven de begane grond is een gemetselde profiellijst, die in alle gevels doorloopt. De voorgevel aan de noordzijde heeft de hoofdtoegang, toegankelijk via een bakstenen trap. De deur heeft een hoog bovenlicht met twee meerruits ramen. Links en rechts van de deur zijn steeds twee vensters met oorspronkelijke meerruits bovenlichten. De gevelopeningen hebben hardstenen onderdorpels en een gemetselde, afsluitende strekkenlaag. Boven de toegang is een gevelbrede, gestucte lijst met daarop in lichtgroen en geel de tekst 'ZUID-NEDERLANDSCHE ZUIVELBOND'. In de gemetselde geveltopy zijn drie in hoogte verspringende vensters met oorspronkelijke ramen.</p>
